水質

公共用水域（河川、湖沼及び海域）の水質

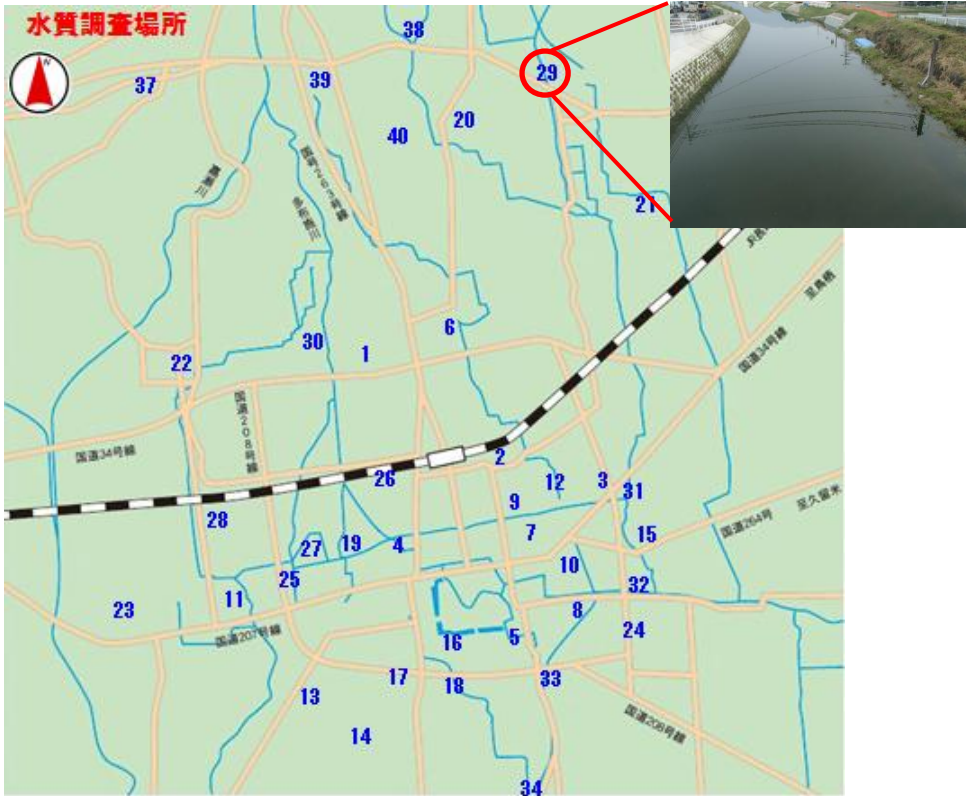
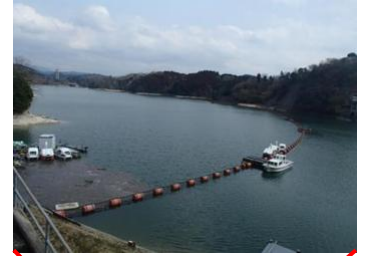
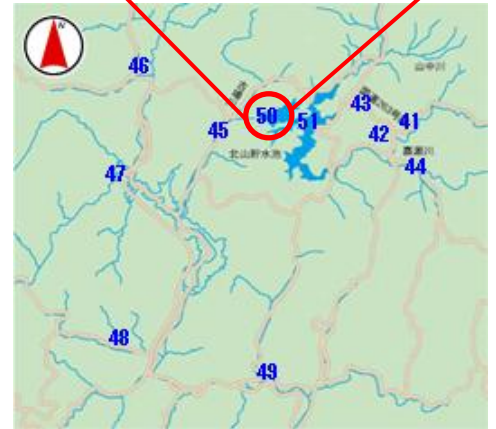
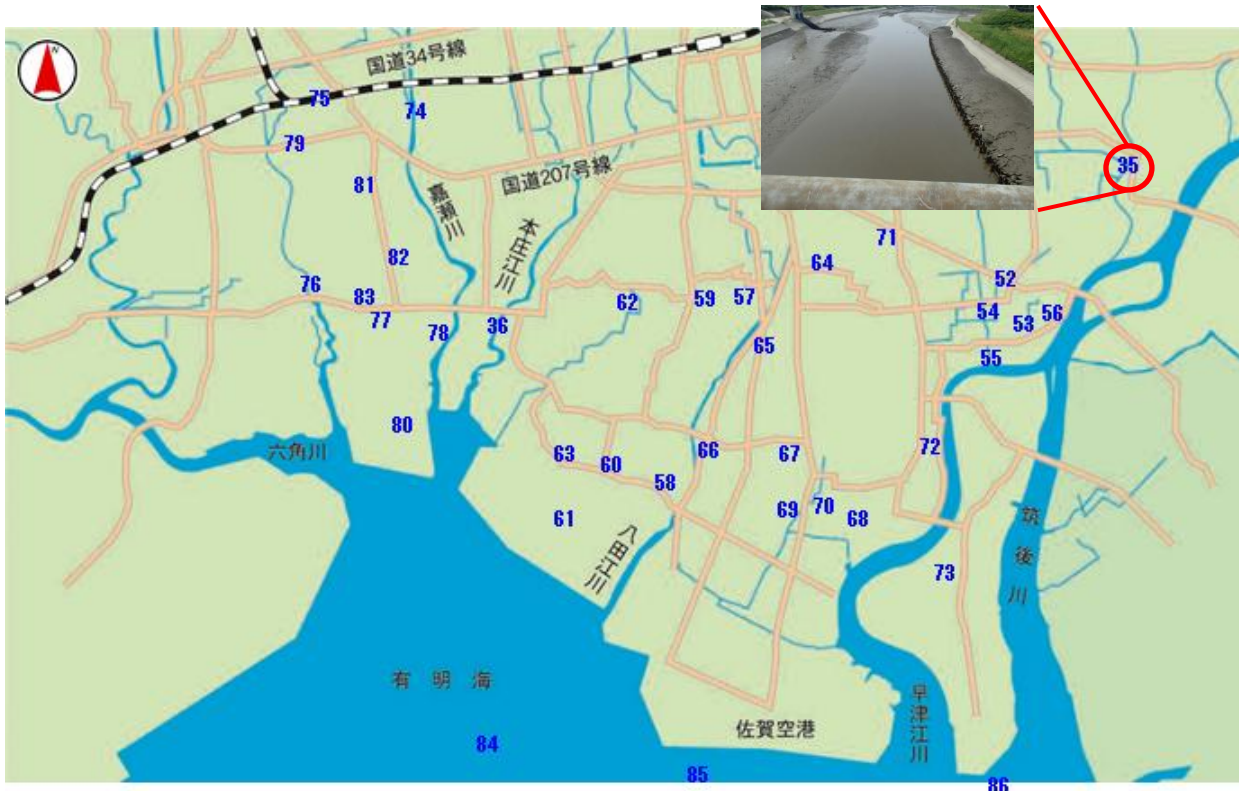
環境を客観的な数値で把握するため、公共用水域（河川、湖沼及び海域）の水質調査を行っています。公共下水道の供用地区では、水質が浄化されています。

No.	地 点 名	BOD
1	北部バイパス交差点	0.5未満
2	大財橋	0.5
3	玄海橋	0.9
4	護国神社前	0.5未満
5	愛右エ門橋	0.5未満
6	土井団地入口	0.7
7	旭橋	0.6
8	枝吉サイフォン	0.5
9	循誘小学校前	0.5
10	大井手橋	1.1
11	新高橋	1
12	すみれ橋	1.1
13	高柳スクリーン	0.5
14	正里橋	0.5未満
15	巨勢橋	1.1
16	南堀	1.7
17	西頭橋	0.6
18	本庄袋地区	1.2
19	天祐寺前	0.5未満
20	廿橋	1
21	逆井手樋門	1.1
22	鍋島地区	0.5
23	中央橋	1.4
24	北川副小学校前	1
25	地藏橋	1
26	どん3の森北	0.6
27	少年刑務所	0.6
28	塚原橋	1.2
29	念仏橋	0.9
30	神野上水取水口	0.5未満
31	修理田橋	1.1
32	佐賀江大橋	1.4
33	新郷橋	0.7
34	中島橋	1.9
35	堂地橋	1.4
36	本庄江橋	1.9
